Visio BSO Référence

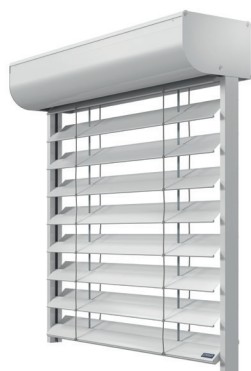
- Empilement compris dans le caisson
- Emprise minimale sur la fenêtre : sections de Caisson 132/155
- Optimisation du clair de vitrage (lumière)
- Caisson arrondi
- Coulisse de faible emprise
- Lame finale encastrée, effacement dans le caisson
- Possibilité de récupérer 4 mm d'absence de jeu à la pose
- Gestion de l'orientation des lames avec le mode « pas à pas »

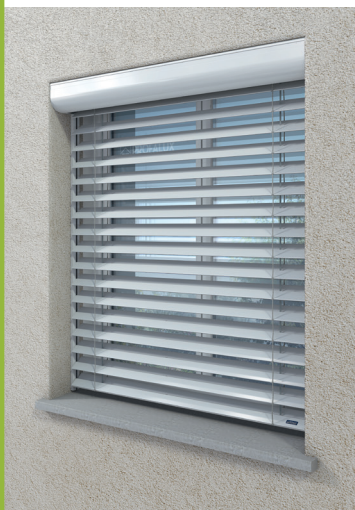
Sous linteau*

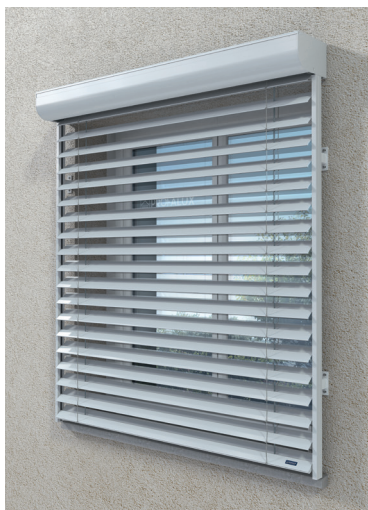
En applique* (Pose sur équerres)
